# Grundejerforeningen Solhøj i Brønshøj

## Tilstandsvurdering af vejbelægninger og fortove forslag til istandsættelse

24. marts 2021

**Opgavenr.:** 945571

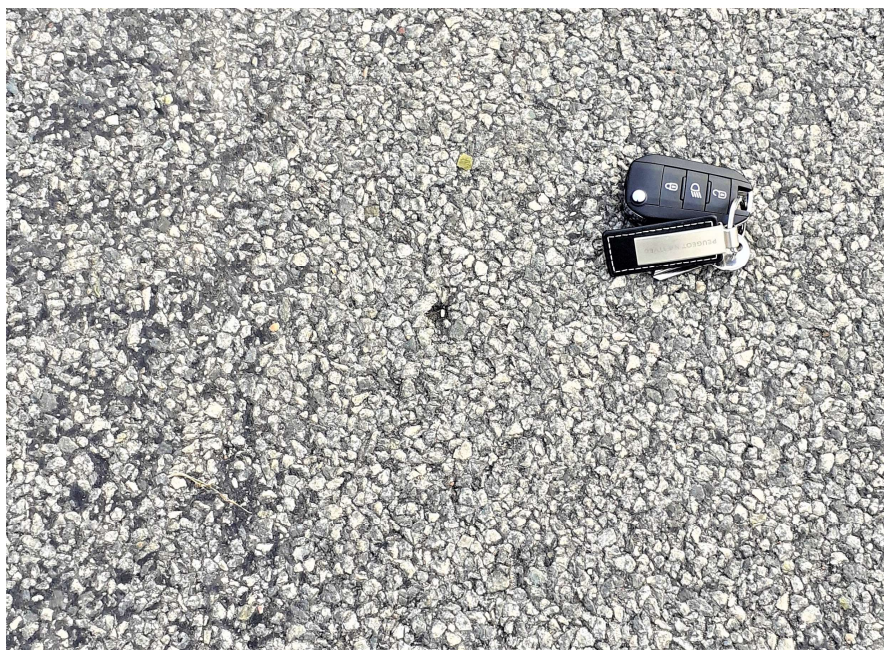
Foto 2.1.1.: Eksisterende slidlag – overfladebehandling (OB) med 5/8 mm skærver.

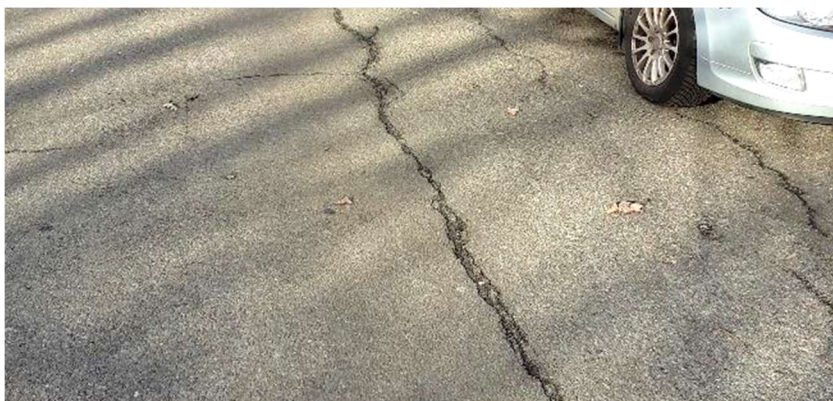
Disse revner ses ofte som revnegennemslag i eksisterende slidlag fra samlinger i forbindelse med ældre underliggende ledningsarbejder.

De er udtryk for bevægelser i underlaget, som har været større end slidlaget har kunnet optage. Skyldes differenssætninger som opstår når belægningsopbygning i tilfyldte ledningsgrave afviger væsentligt fra eksisterende belægningsopbygning, mht. materialesammensætning og/eller komprimeringsgrad.

Foto 3.2.1.1: Eksempel på større revner, langsgående.

**Alle større revner** bør revnefuges omhyggeligt, for at forhindre nedtrængning af vand i belægningsopbygningen, som potentielt vil virke ødelæggende for belægningen, og for bæreevnen af denne, og give frost/tø skader.

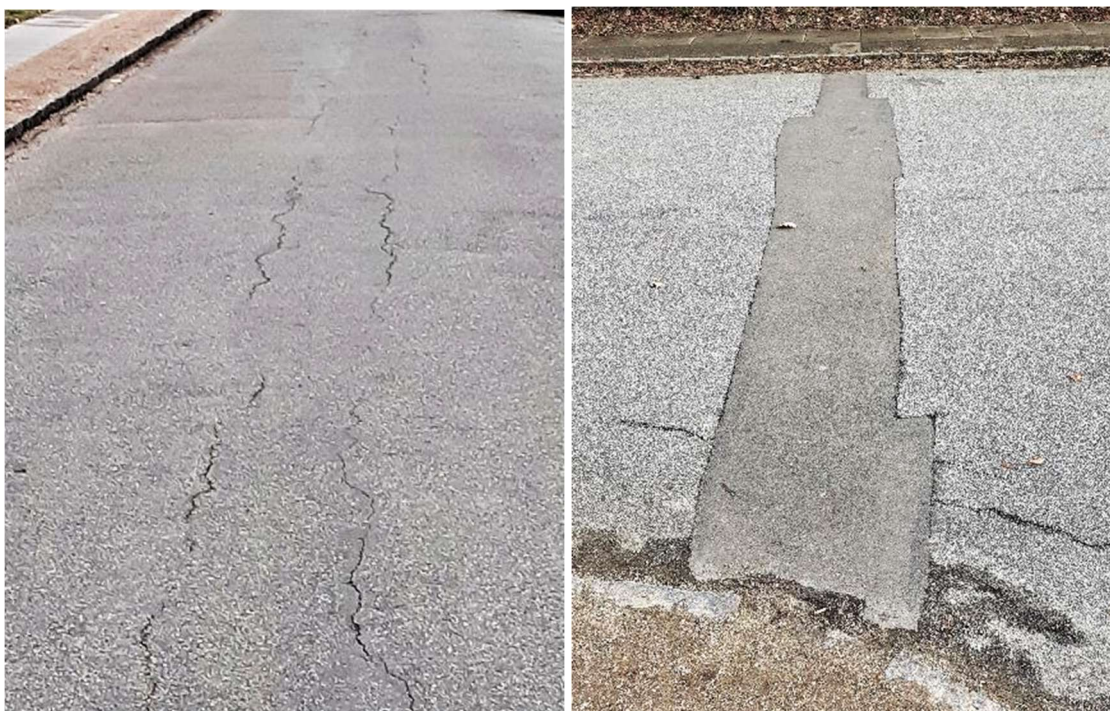
Foto 3.2.1.2.: Eksempler på større revner langsgående og tværgående, ved med ledningsarbejder.

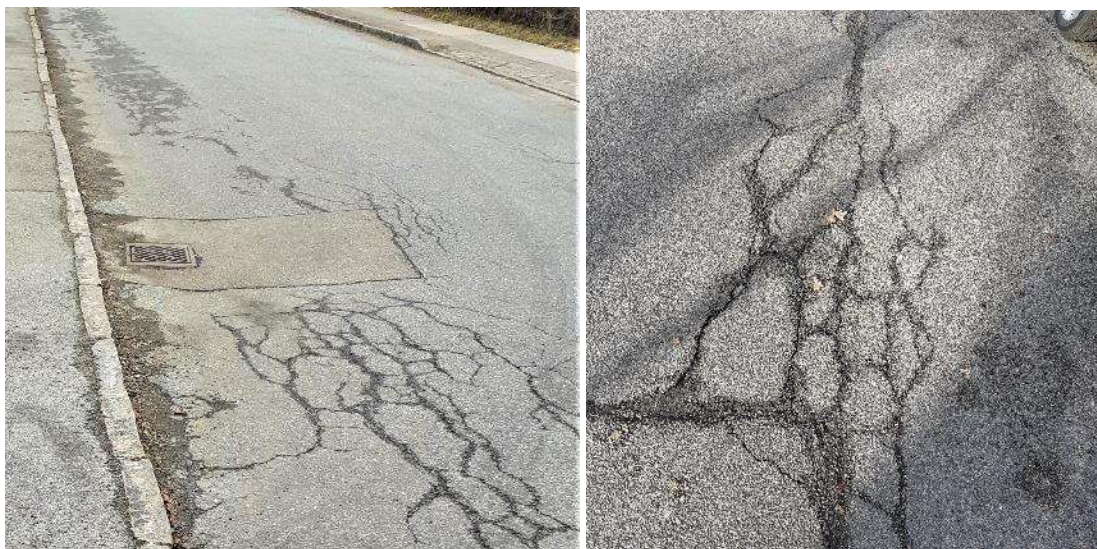
De tætliggende revner vidner om en belægning der er ældet, uflexibel, og eventuelt overbelastet. Indikerer bæreevnesvigt.

Bæreevne her forringes kraftigt i våde perioder, idet vejvand trænger ned gennem revnerne og opbløder de underliggende bærelag, dermed forringer bæreevnen af disse.

Foto 3.2.2.1.: Eksempler på krakeleringer, revner i partier.

For at forstærke belægningen i disse svækkede partier, og forhindre muligheden for revnegennemslag i ny belægning, bør disse partier udskiftes – med opfræsning og efterfølgende udlægning af ny asfalt.

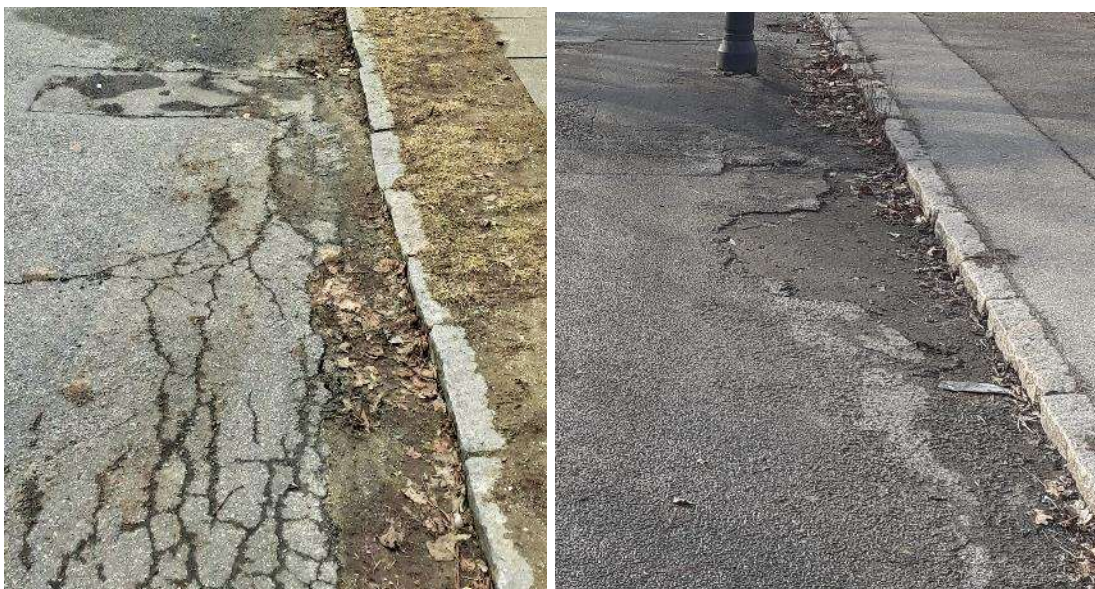
En del steder ses der afskalninger af øvre asfaltlag, som regel i krakelerede partier, typisk ind mod kantsten, på arealer som er eksponeret mest for vand.

I nogle af tilfældene er der ikke kun tale om at de øverste lag som er nedbrudt, de nedre asfaltlag er også under opbrydning.

*Foto 3.3.1.: Eksempler på afskalninger/opbrydning af vejbane.*

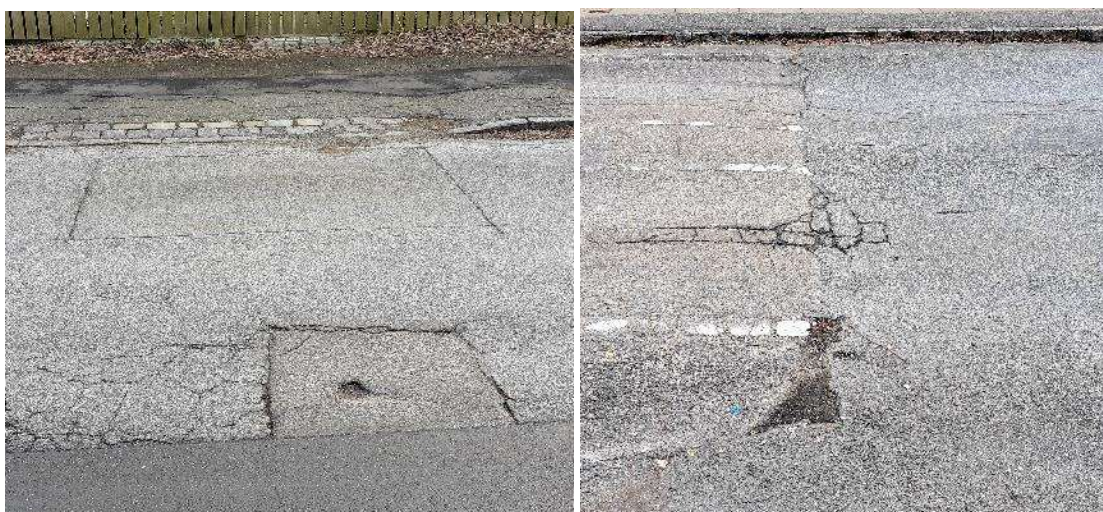
Der ses mindre lunker og sætninger på vejarealerne (der hvor der typisk er pytter efter regn). De synes overvejende at være associeret til steder hvor der har været ledningsarbejder, og/eller steder hvor vejen er kraftigt revnet, under nedbrydning, hvor vand-nedtrængning spiller en rolle.

*3.4.1.: Eksempler på lunker og sætninger.*

**Partier hvor der ses lunger og sætninger** skal rettes op.

De steder hvor der ses revner i forbindelse med disse skader, skal øverste asfaltlag udskiftes, i mindst 5 cm dybde.

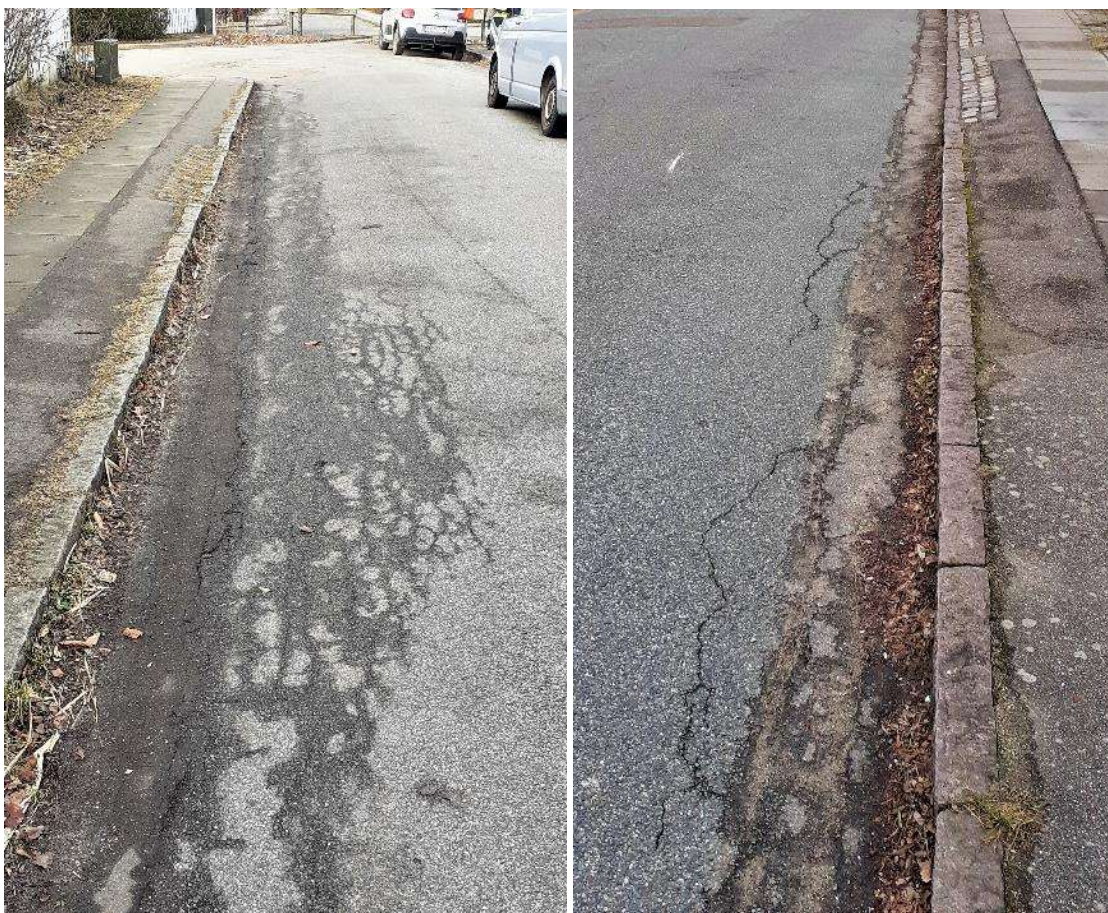
**“Rendesten”**: Langs med renoverede fortove ses typisk aflange “lunker”, lave partier hvor en del af vejvand bliver stående, uden at kunne løbe i afløb.

Dette fænomen er synes forårsaget af at der udlagt en strimmel asfalt foran kantsten, i forbindelse med renoveringsarbejdet.

Denne strimmel asfalt ser generelt lidt dårlig ud, ujævn, utæt, med samlingsrevne mod vejbane. Mange steder ses der revner og krakeleringer langs med denne “rendesten”, hvor vejvandet ikke bliver ledt bort effektivt, men en del af det siver ned i de bærende lag, og sækker disse.

Foto3.4.2.: Eksempler på rendestens-trug med krakeleringer og sætningsrevner.

**“Rendesten” foran kantsten**, ujævne, utæt, med samlingsrevner, afskalninger skal gøres vandtætte.

Dette kan i nogle tilfælde gøres med kraftig forsegling og revnefugning samt opretning med pulverasfalt.

I de værre tilfælde, bla. der hvor der er afskalninger, vil det være nødvendigt at bortfræse de dårlige partier foran kantstenene. Typisk skal man bortfræse mindst 5 cm.

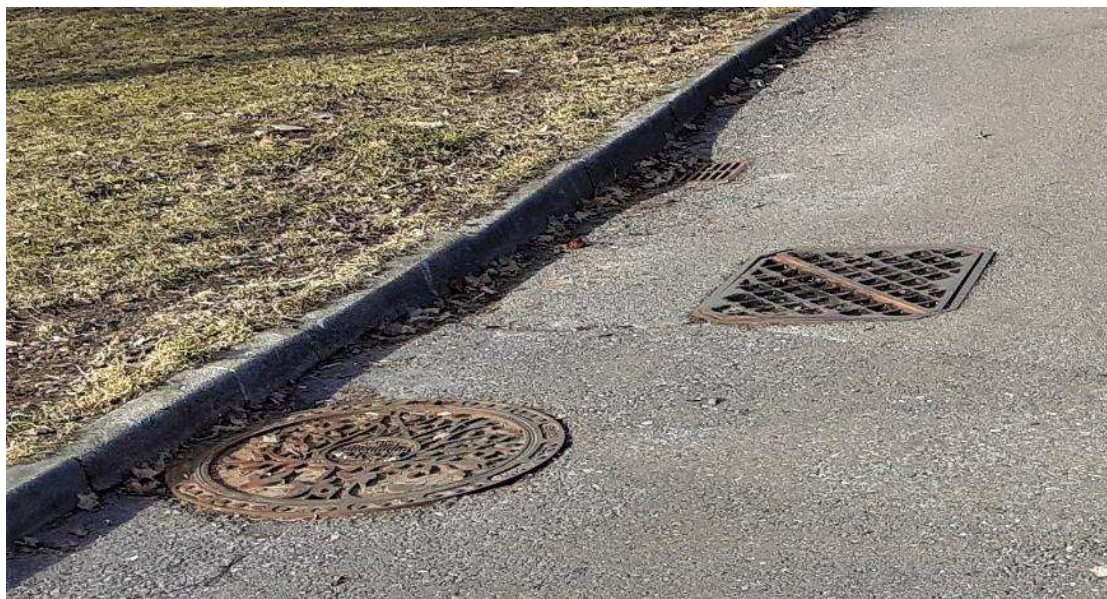
Der er en del som ikke ligger i niveau med vejoverflade, eller som ligger lidt skævt.

I de fleste tilfælde er der tale om såkaldt faste brønde af ældre dato.

Foto 3.5.1.: Nyere flydende brønd, og ældre fast brønd, med nedløbsrist bagved.

Brøndgods synes umiddelbart at være i fin stand, men der er en del faste brønde, som bør skiftes til flydende.

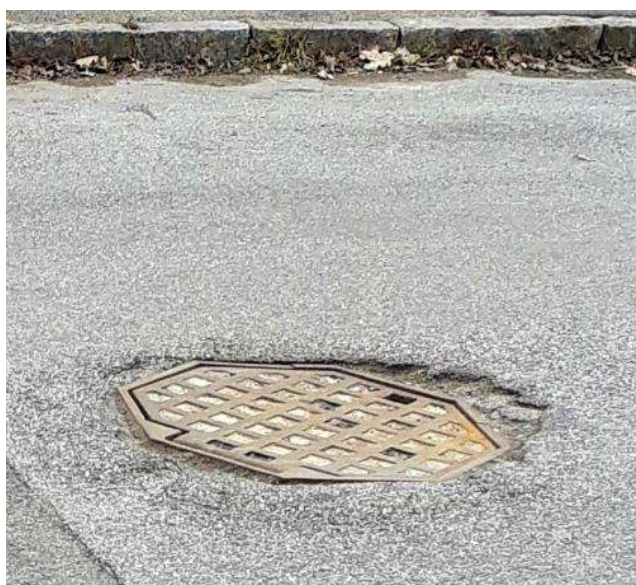
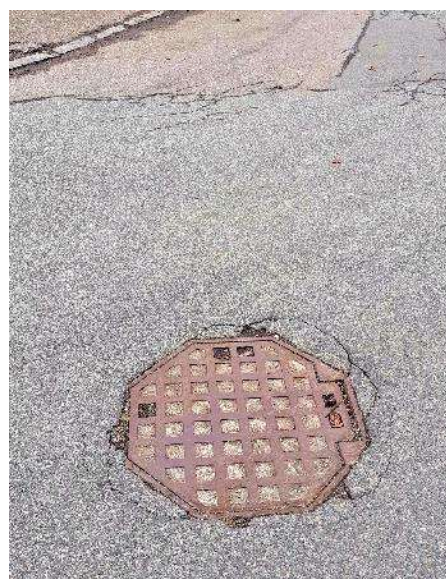
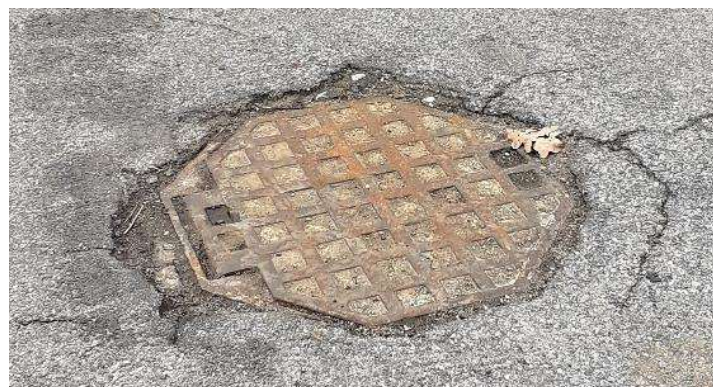
Foto 3.5.2.: Eksempler på skæve brønddæksler på ældre faste brønde.

Brønddæksler og nedløbsriste i vejbelægningen, er det nødvendigt at regulere/hæve i forbindelse med udlægning af slidlag, så de står i korrekt niveau.

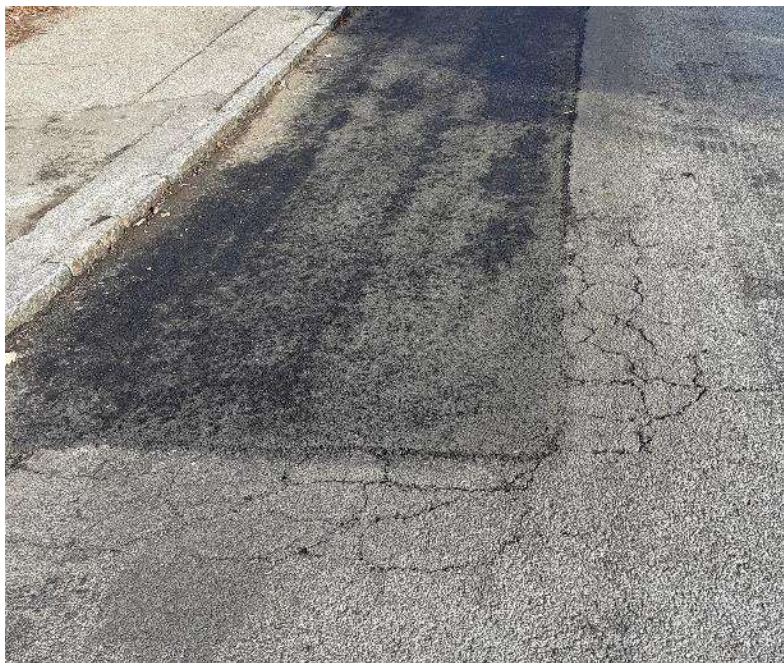
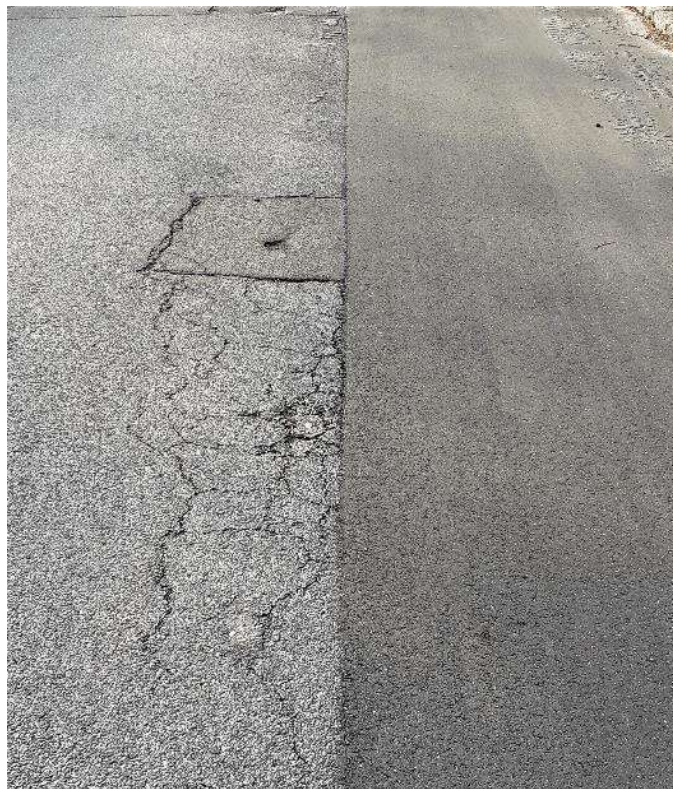
**Sætningskader:** I forbindelse med nyere ledningsarbejder ses der flere steder sætningskader. Disse skader skønnes at være opstået i forbindelse med ledningsarbejdet pga. for tung trafik for tæt på udgravningen, og den deraf manglende sidestøtte.

*Foto 3.5.3.: Eksempler på sætningskader i forbindelse med nyere ledningsarbejder.*

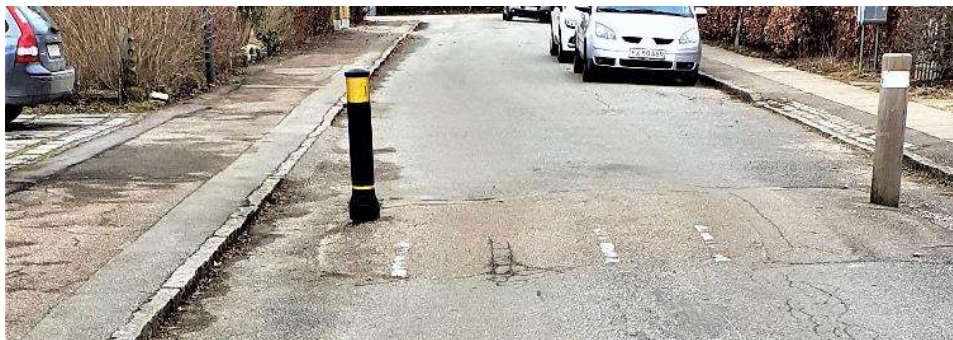
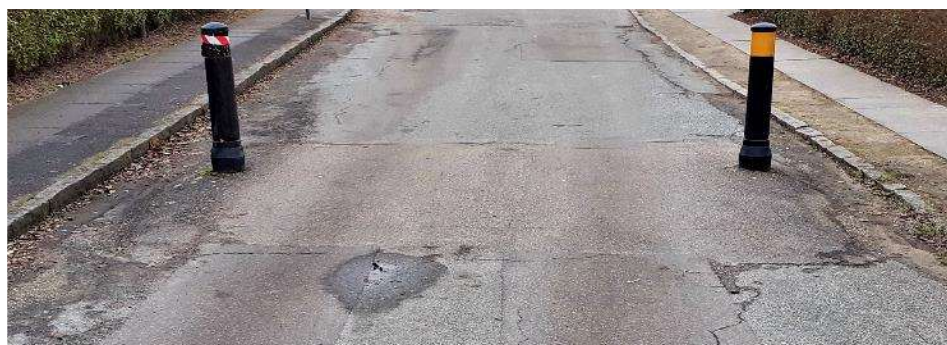
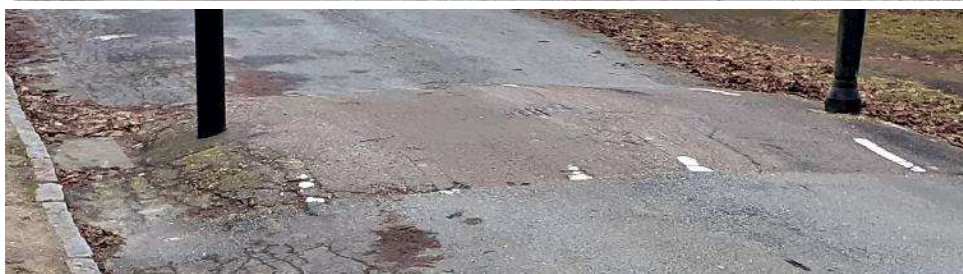
**Vejbump:** Der er registreret 19 vejbumpe på GrF Solhøjs veje. Generelt trænger de til at blive gået efter, i forbindelse renovering af vejene.

*Foto 3.5.4.: Eksempler på eksisterende vejbumpe som trænger til renovering.*

Vejbump skal repareres og rettes op forud for etablering af nyt slidlag.

Dårlige partier udskiftes helt.

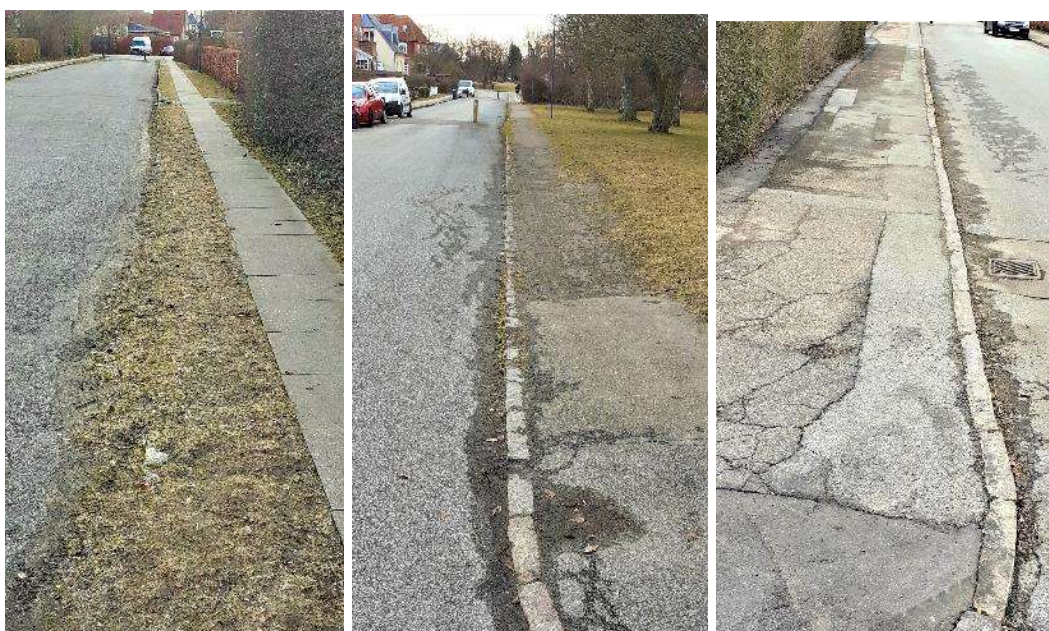
Fortovenes tilstand varierer meget, fra nyrenoverede til nærmest ikke eksisterende.

*Foto 3.6.1.: Eksempler på fortovspartier som trænger til renovering.*

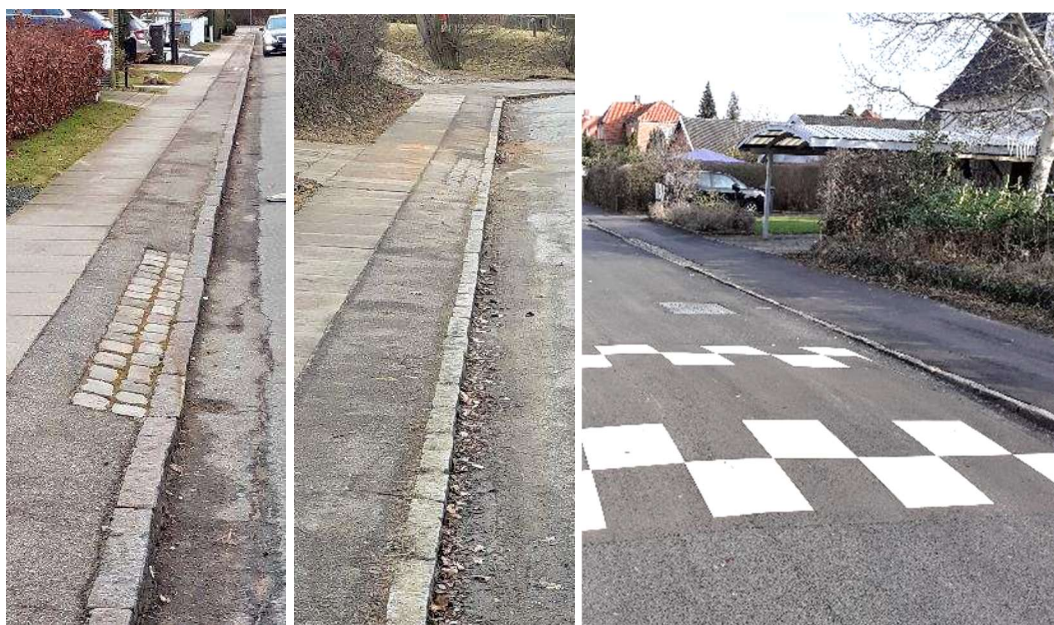
Foto 3.6.2.: Renoverede fortove (bemærk de skæve kantsten på nyrenoveret fortov, Lindholmsvej).
