# Grundejerforeningen Solhøj i Brønshøj

## Tilstandsvurdering af vejbelægninger og fortove forslag til istandsættelse

24. marts 2021

**Opgavenr.:** 945571

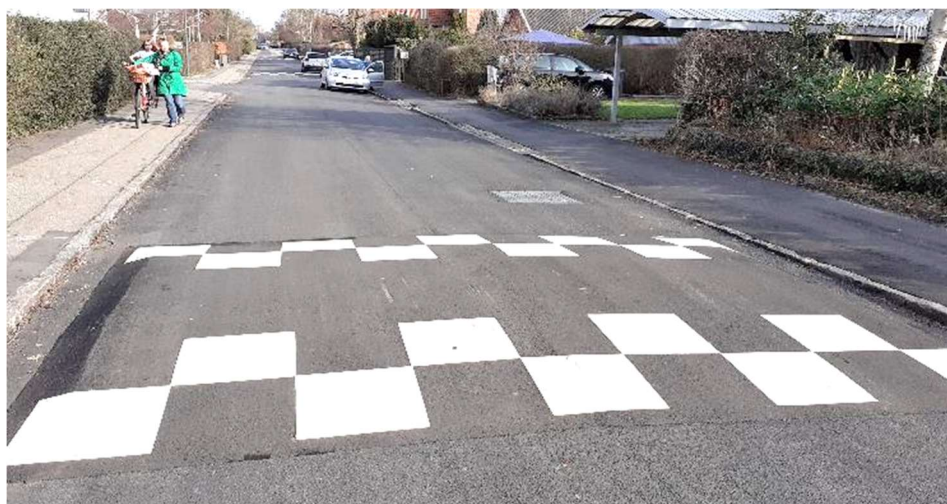
*Foto 3.5.5.: Eksempel på renoveret vejbump, på Lindholmsvej.*

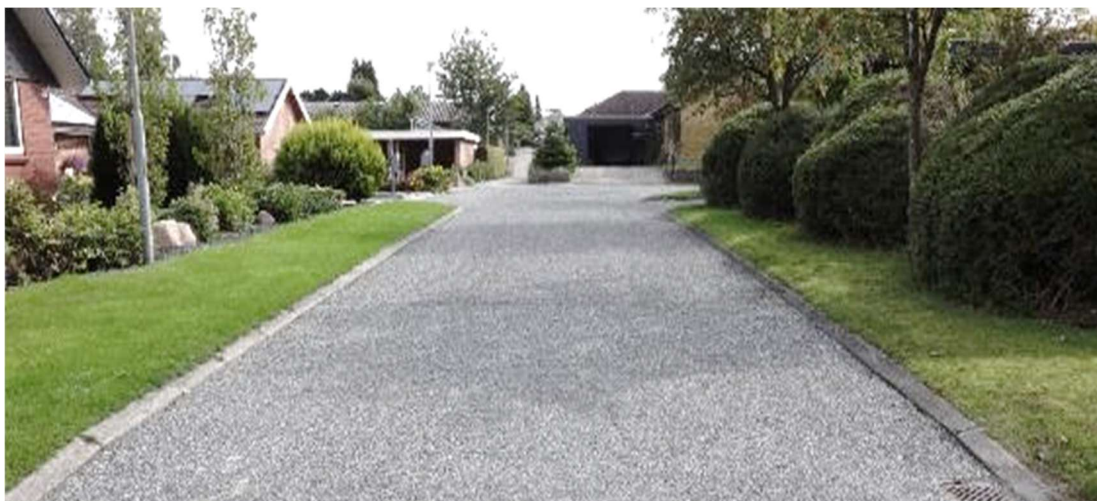
Foto 4.3.1. : Eksempel på overfladebehandling med 5/8 mm skærver, udlagt på boligvej

Forud for OB-udførelse, skal den eksisterende belægning forberedes på samme vis som forud for asfaltarbejdet ved frihugning af brønddæksler, reparationer/udskiftning af nedbrudte delarealer og oprettes med varmblandet asfalt, hvor det skønnes nødvendigt.
